Начальник Центральной службы изоляции и
защиты от перенапряжений ДЭ и ТОиР
ПАО «Кубаньэнерго»
Масин Г.Е.

**Показатели грозоупорности
энергообъектов
ПАО «Кубаньэнерго»
и меры по их повышению**

апрель 2018

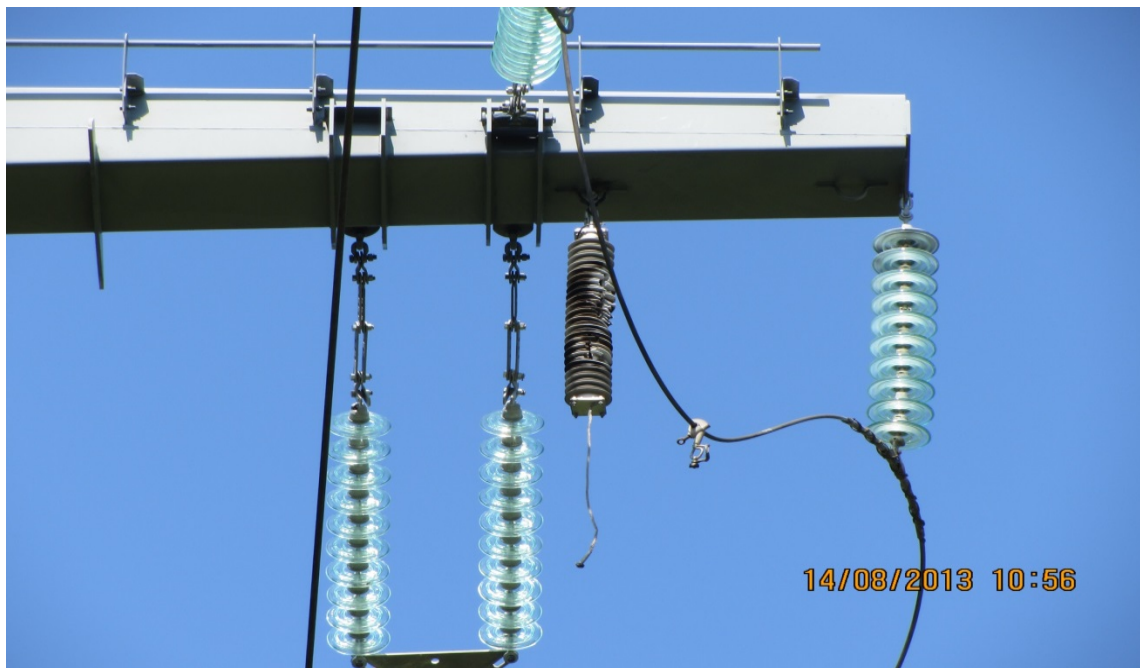
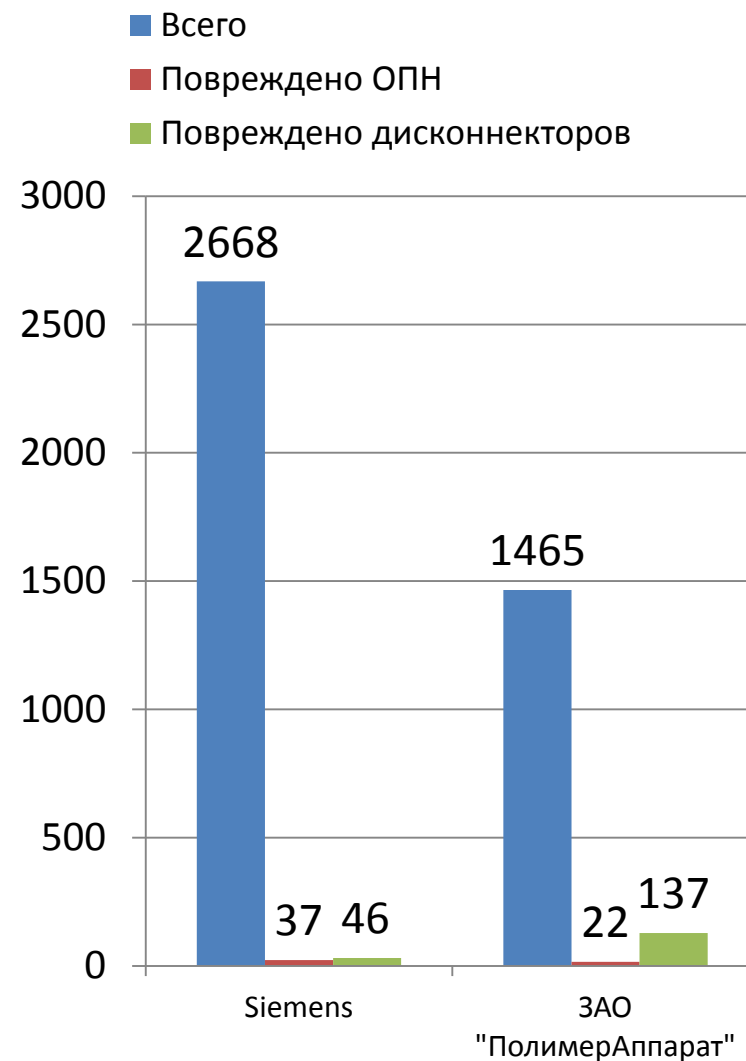
Основные причины повреждения подвесных ОПН на примере филиала ПАО «Кубаньэнерго» Сочинские электрические сети

- Непредсказуемое воздействие молнии во время грозы
- Использование некачественных комплектующих
- Неправильный выбор характеристик ОПН
- Нерасчетные воздействия механических нагрузок
- Ошибки при проектировании
- Некачественный монтаж

Поврежденный ОПН производства SIEMENS

Основные мероприятия по повышению надежности эксплуатации подвесных ОПН

- Замена дисконнекторов на модифицированные, устойчивые к механическому и ультрафиолетовому воздействиям
- Плановая замена ОПН на аппараты 4-го разрядного класса с пропускной способностью 1200 А
- Замена арматуры креплений и соединительных проводников с учетом ветровых нагрузок

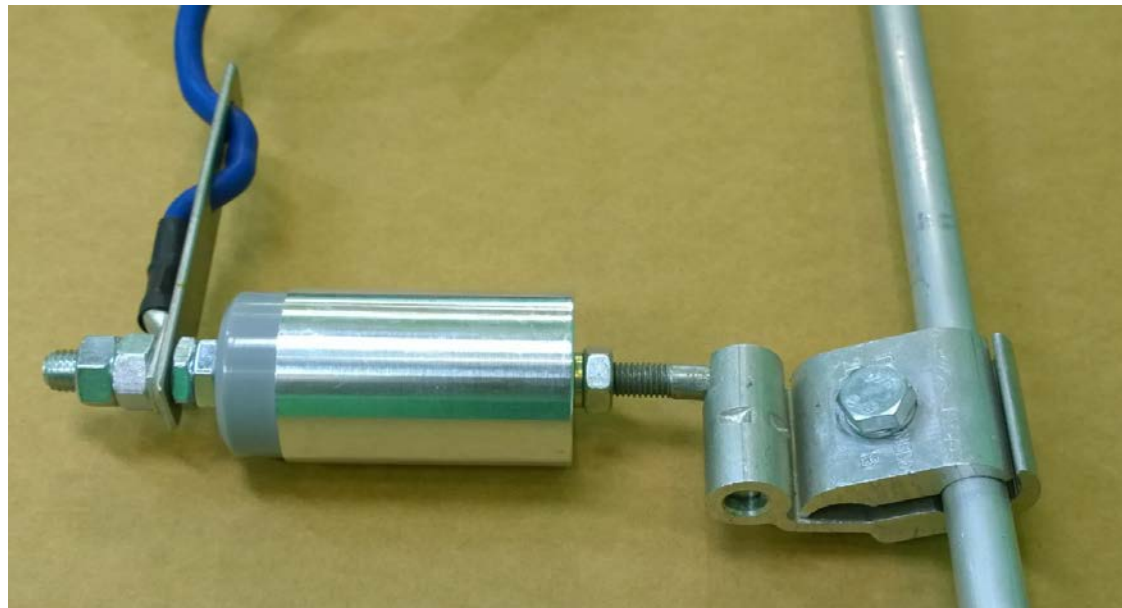
Дисконнектор в металлическом корпусе
производства ЗАО «Полимер-Аппарат»
