Начальник Центральной службы изоляции и
защиты от перенапряжений ДЭ и ТОиР
ПАО «Кубаньэнерго»
Масин Г.Е.

**Показатели грозоупорности
энергообъектов
ПАО «Кубаньэнерго»
и меры по их повышению**

апрель 2018

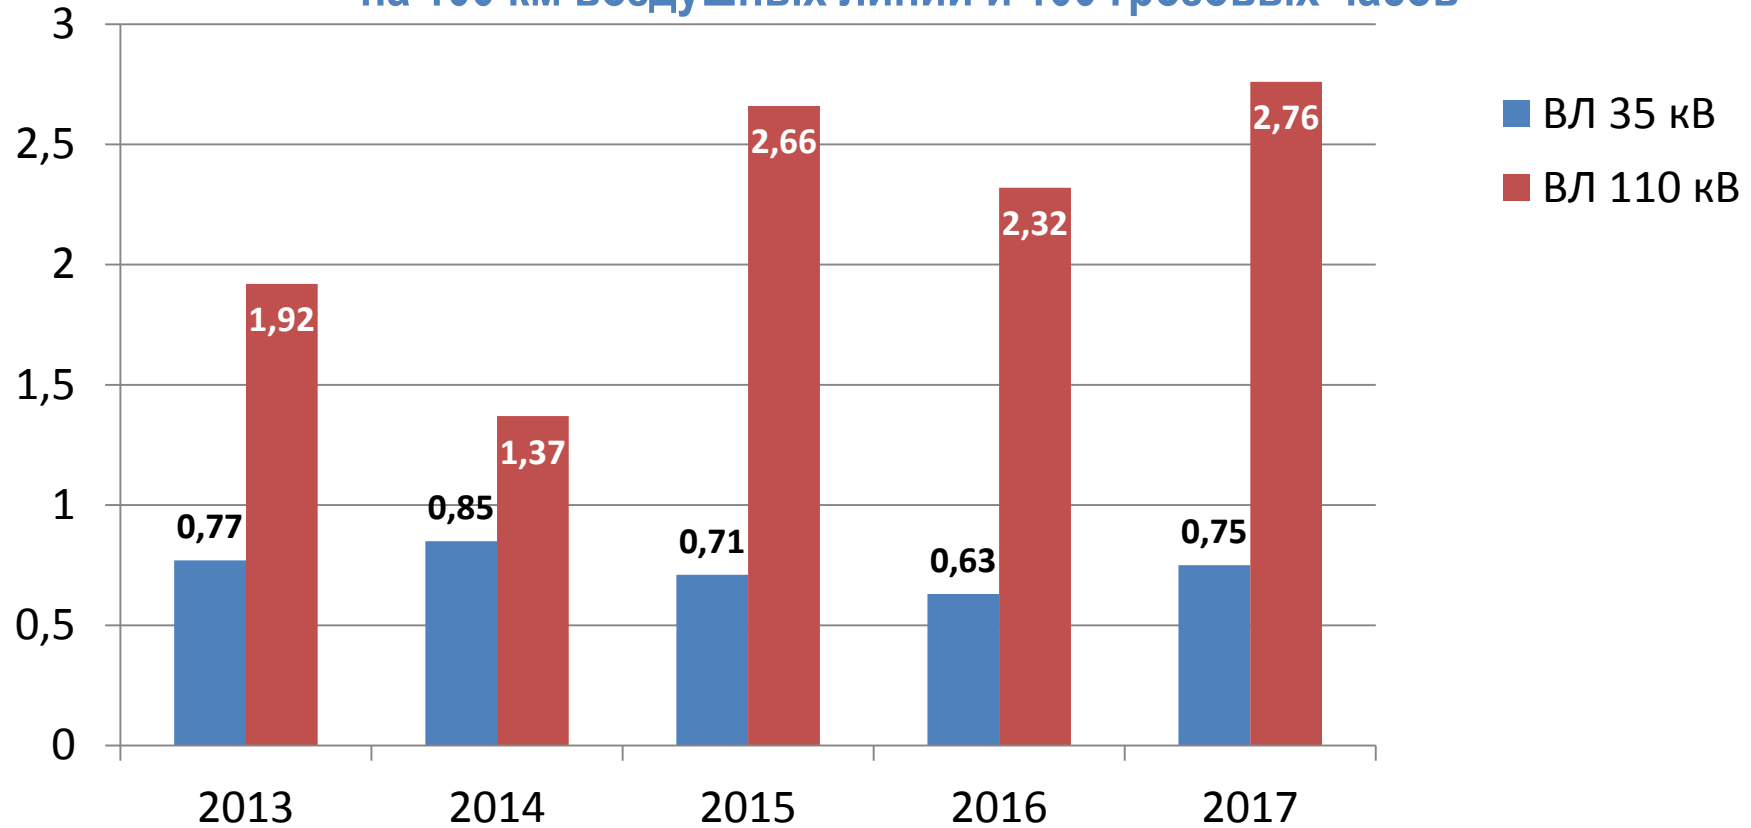
Удельное число грозовых отключений на 100 км воздушных линий и 100 грозовых часов

Воздушные линии с изолированной нейтралью напряжением 35 кВ в меньшей степени подвержены воздействию грозовых перенапряжений по сравнению с воздушными линиями напряжением 110 кВ с заземленной нейтралью.

Значительный рост удельного числа грозовых отключений с 2015 года обусловлен переходом к молниезащите ВЛ 110 кВ филиала ПАО «Кубаньэнерго» Сочинские электрические сети при помощи ОПН вместо грозозащитного троса.

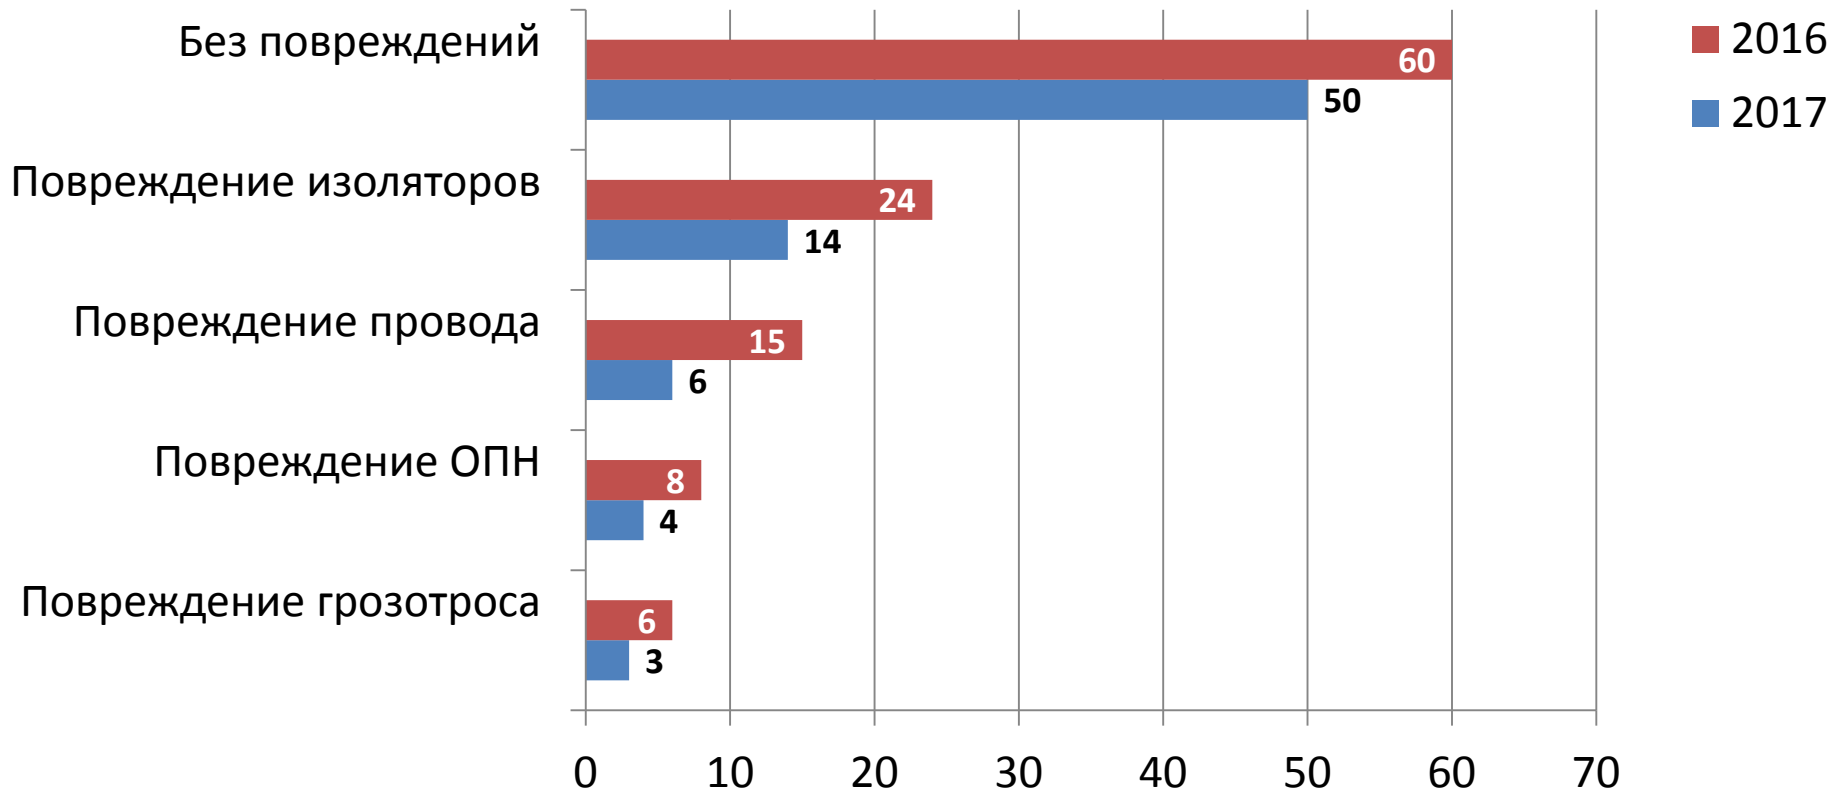
Анализ количества повреждений оборудования в сравнении с предыдущим грозовым периодом

В 2017 году наблюдается снижение количества повреждений оборудования при воздействии грозовых явлений. Снижение обусловлено как общим уменьшением средней продолжительности грозовой активности, так и эффективностью реализуемых мероприятий по обеспечению устойчивой работы электросетевого комплекса в грозовой период.
